Unfallschwerpunktmanagement im Veloverkehr

Tag der Verkehrssicherheit
Zürich, 03.11.2021
Melanie Kunz

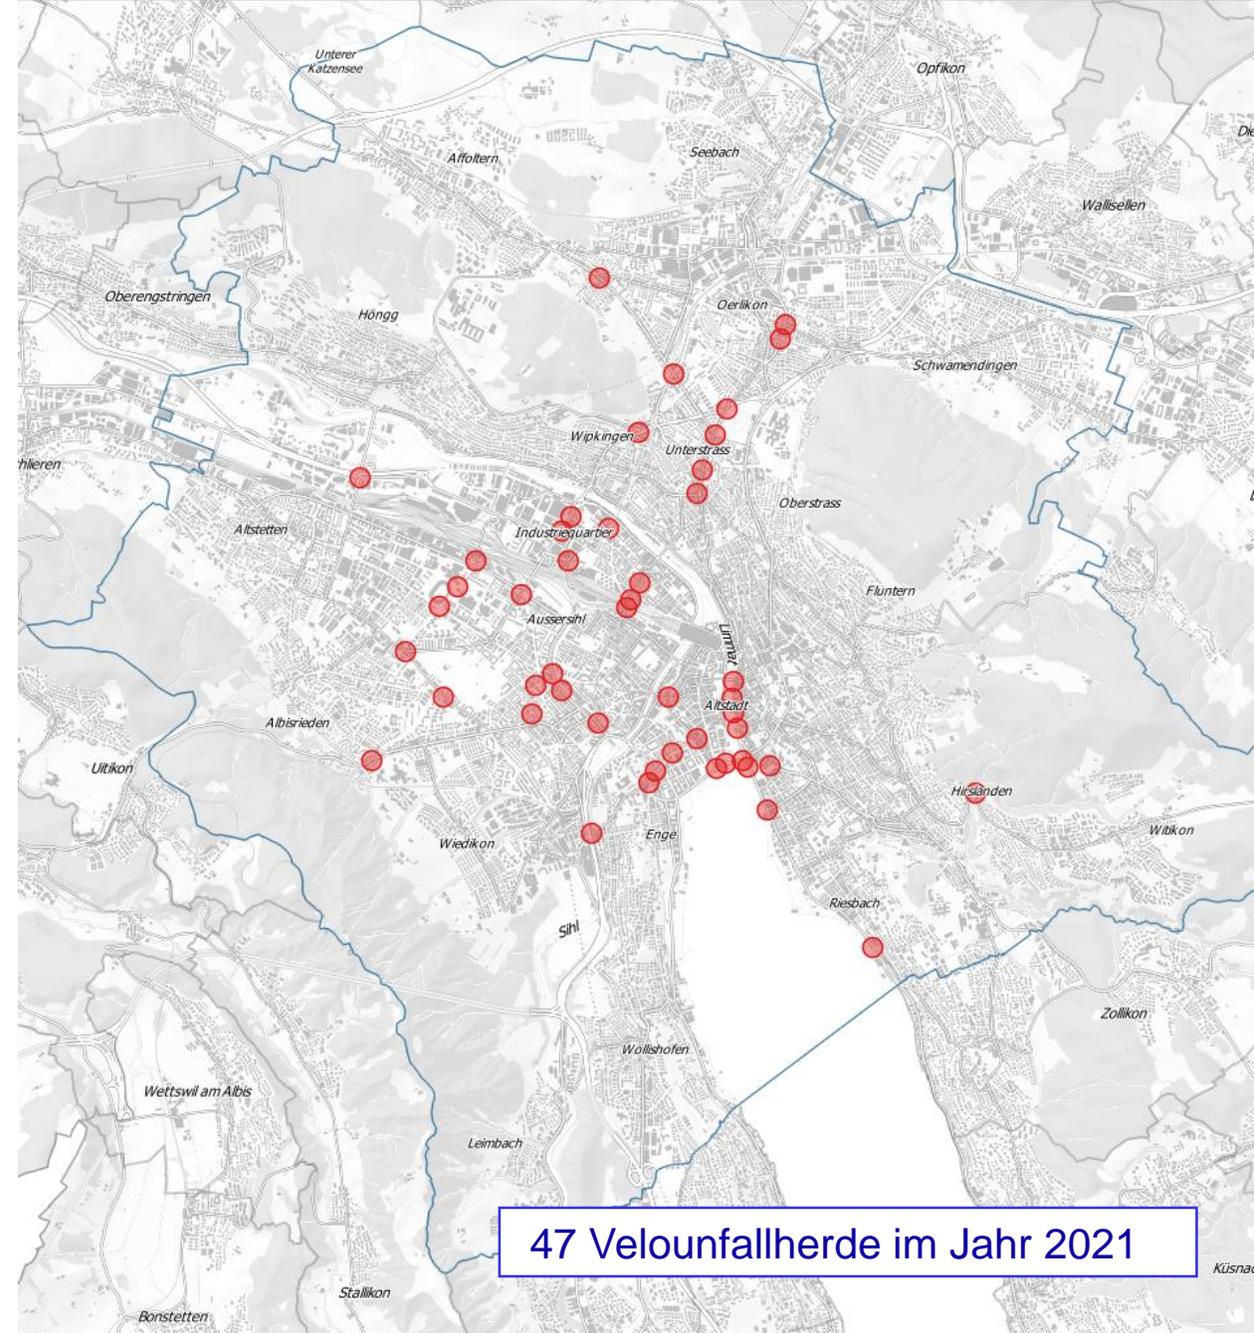
Velounfallherde

35 – 50 Black Spots jedes Jahr

Rund 10 davon sind typische
Unfallschwerpunkte

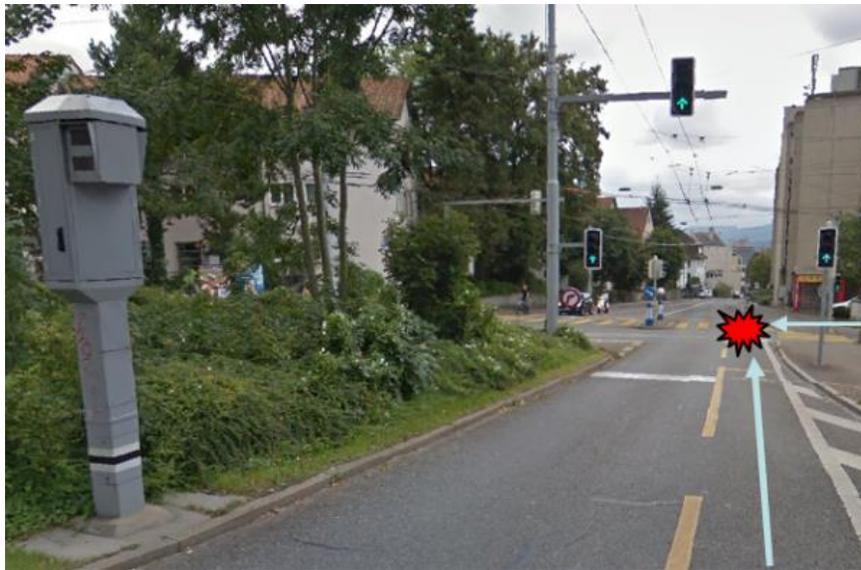
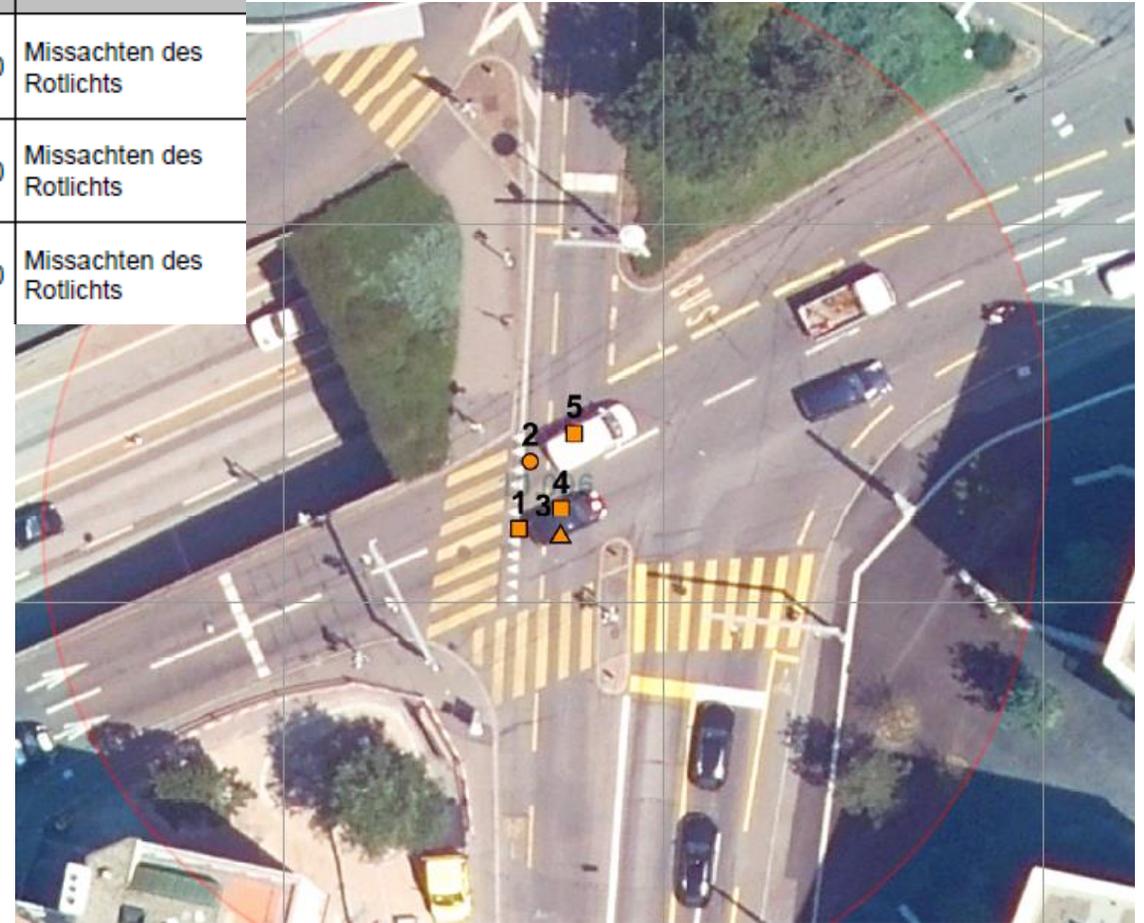
Rotlichtmissachtung

Warum hier?

Unfalltyp Gruppe	Unfalltyp	G*	SV*	LV*	Sachschaden**	Hauptursache
5 Überqueren der Fahrbahn	51 Kollision mit von rechts kommendem Überquerer	0	0	1	1'700	Missachten des Rotlichts
5 Überqueren der Fahrbahn	51 Kollision mit von rechts kommendem Überquerer	0	0	2	7'800	Missachten des Rotlichts
5 Überqueren der Fahrbahn	50 Kollision mit von links kommendem Überquerer	0	1	1	4'500	Missachten des Rotlichts

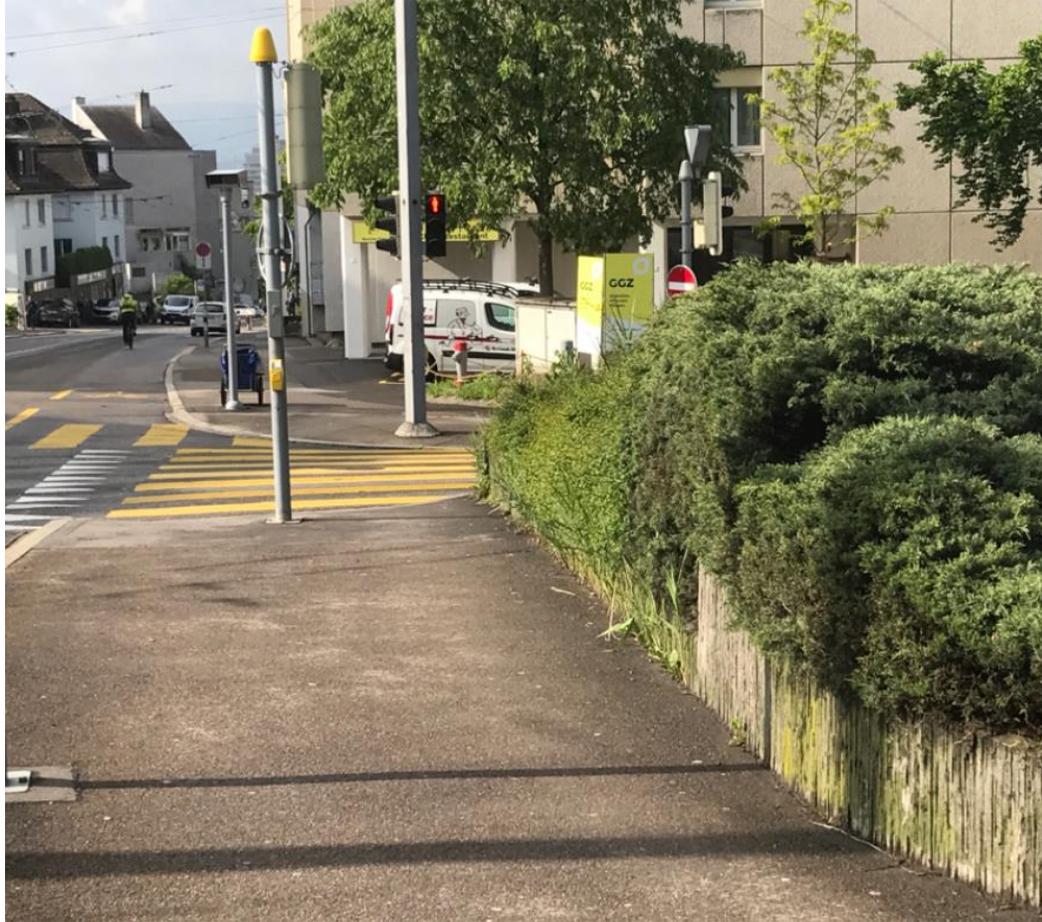
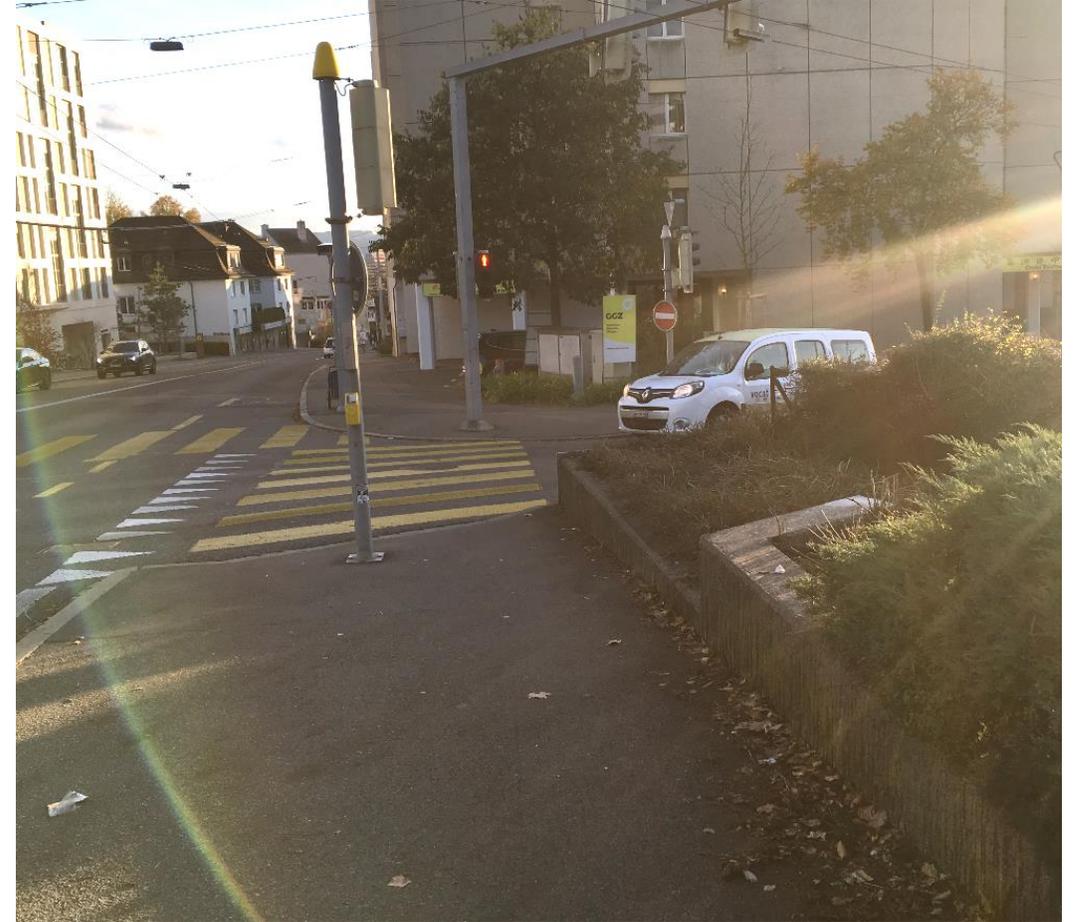
Beispiel Rotlichtmissachtung

Situation wird von Velofahrenden fehlinterpretiert

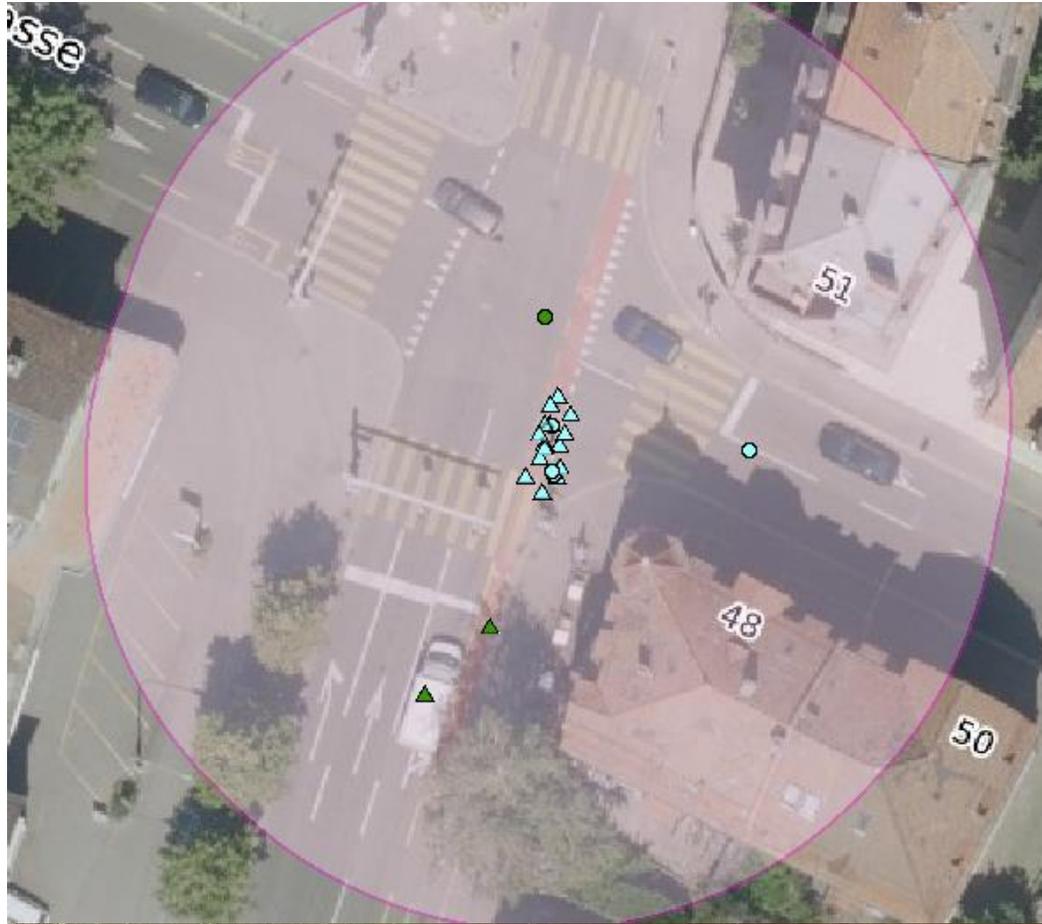
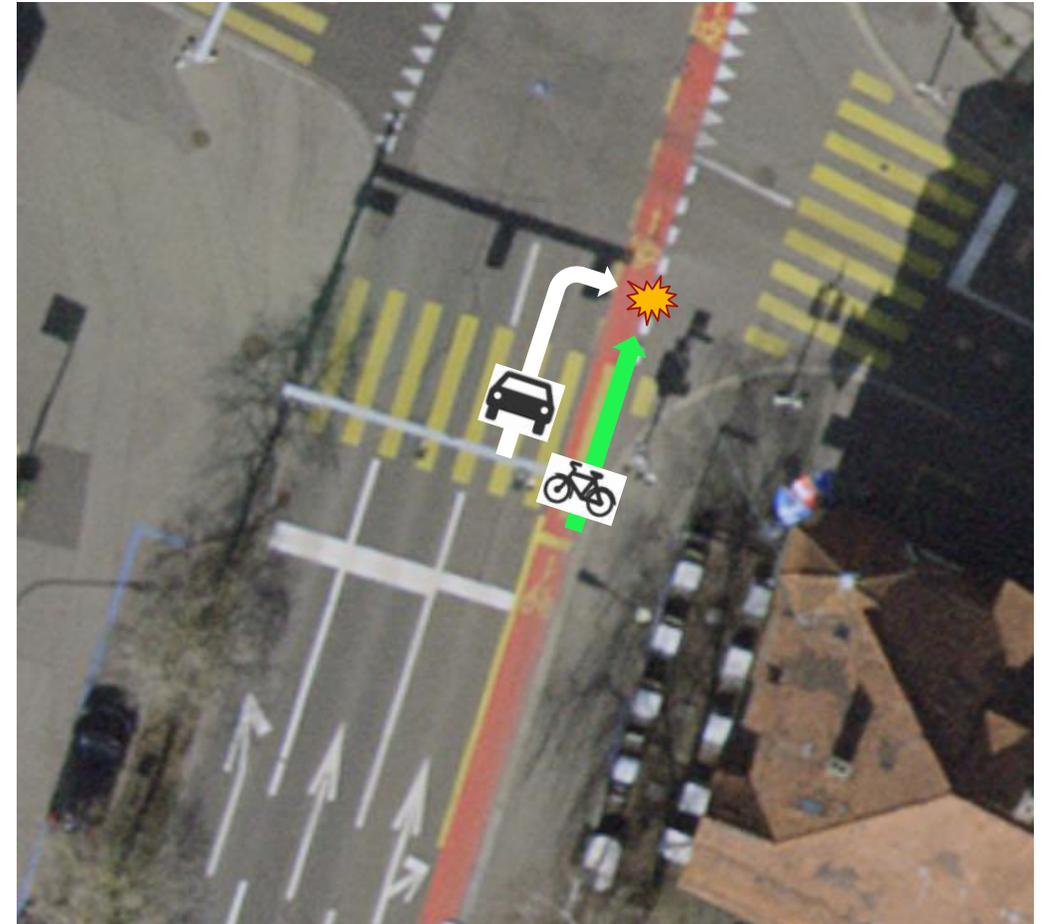
Rechtsabbiegendes Auto mit Velo von hinten

Typische Unfallursache

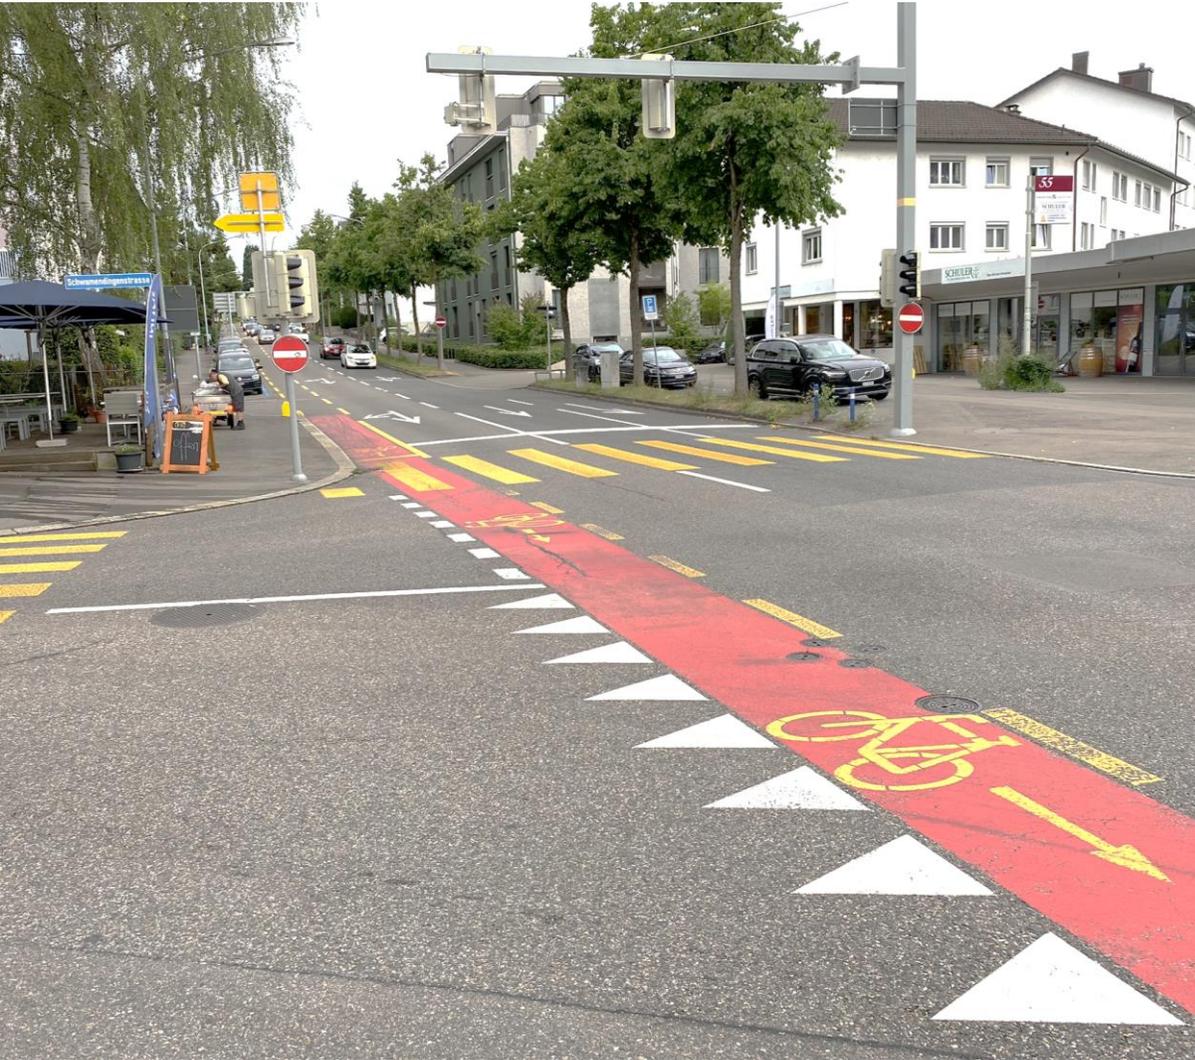
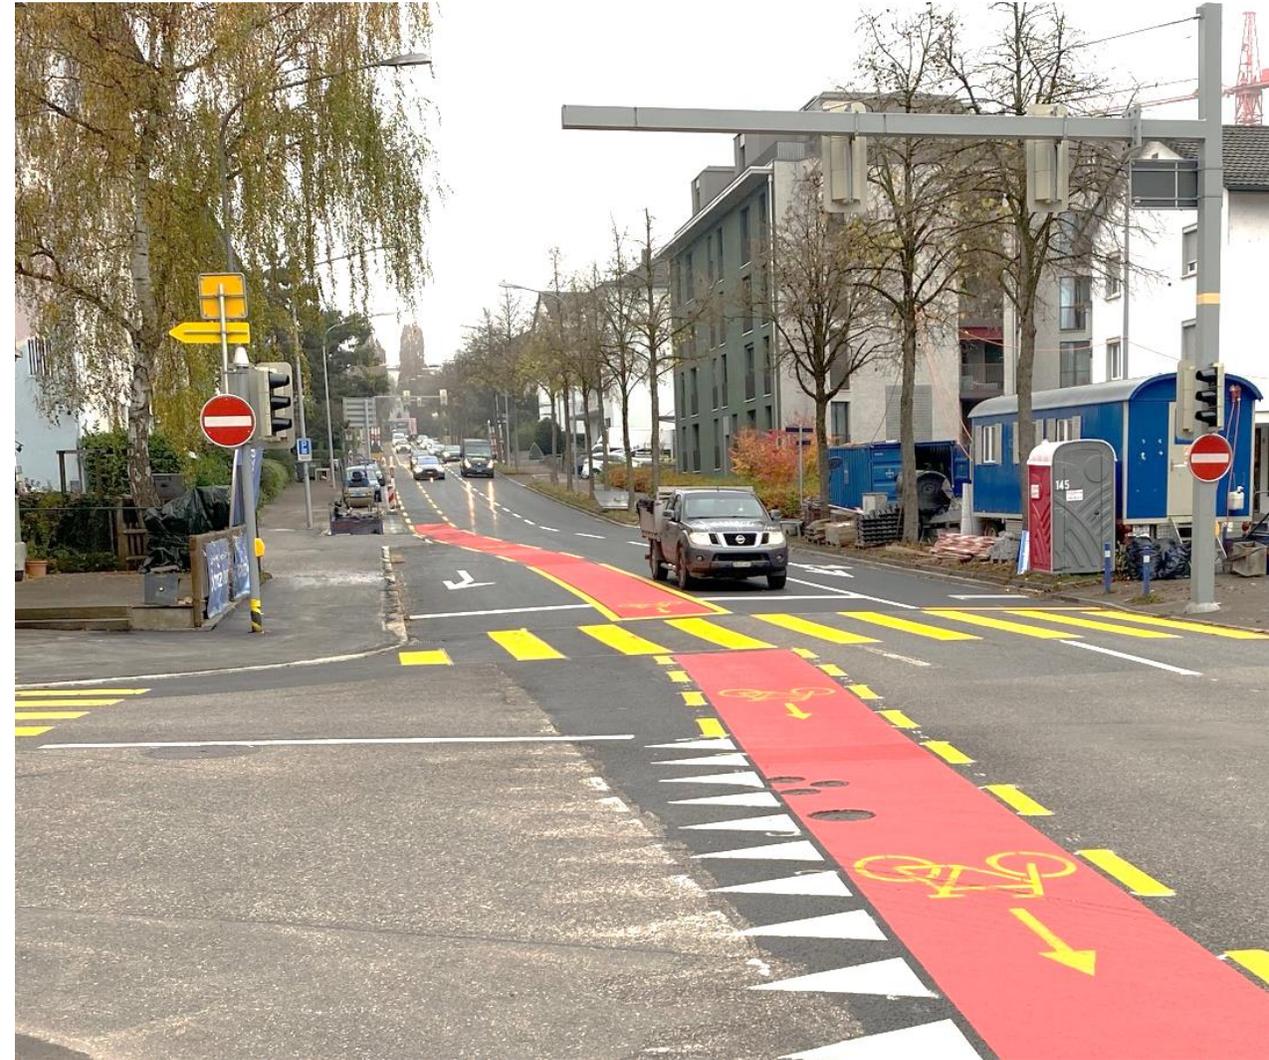
Express Bauprojekt

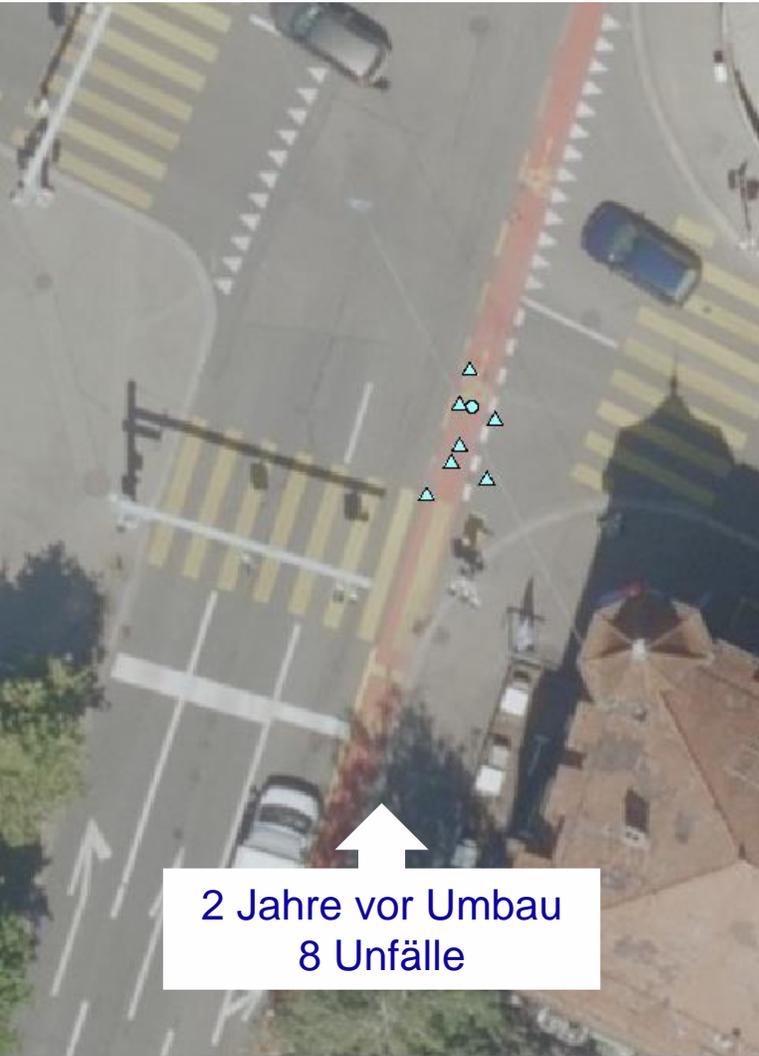
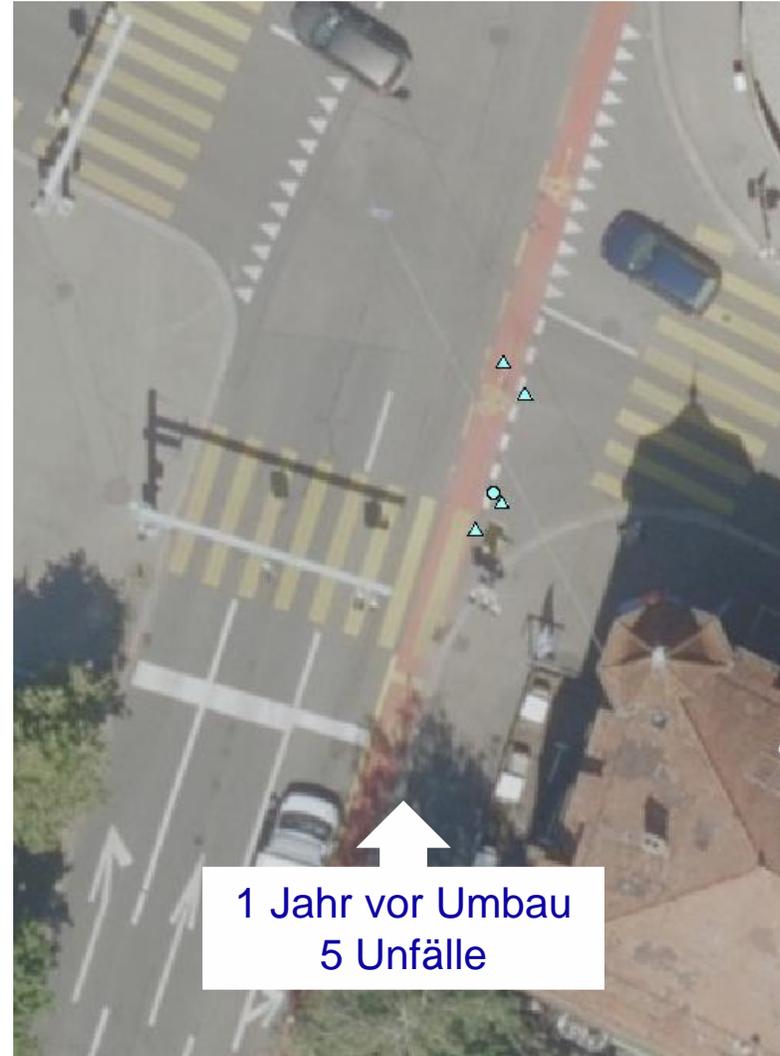
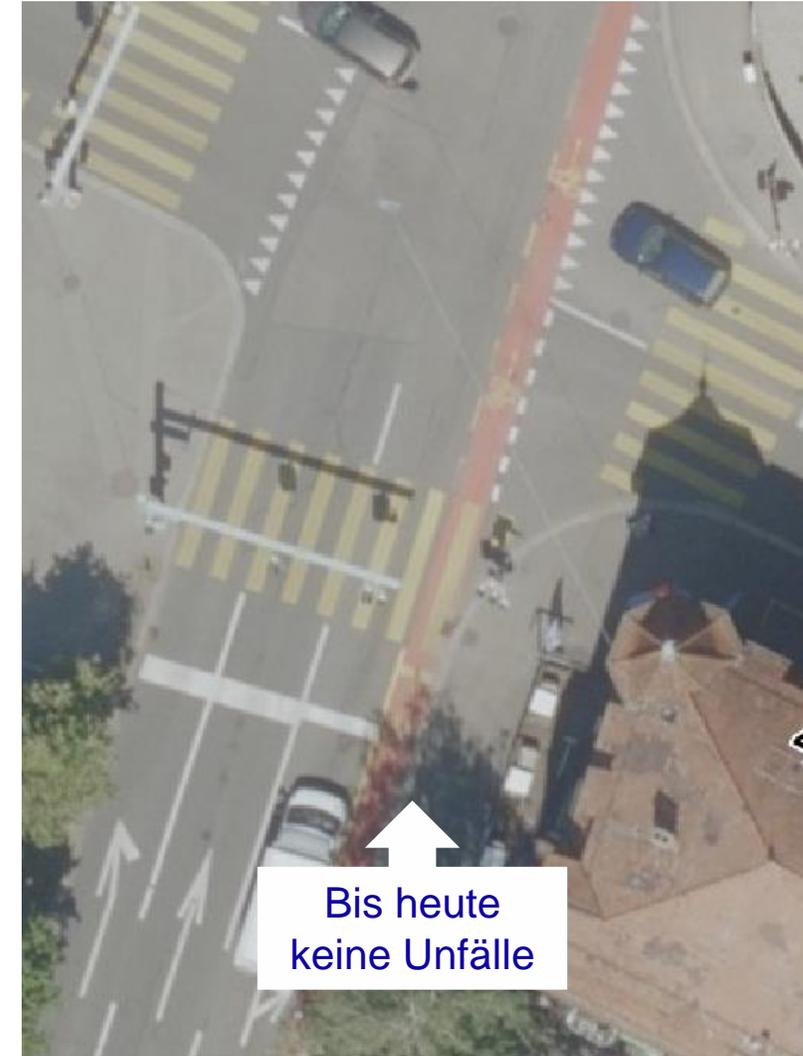
Wirkungskontrolle: ein Jahr nach Umbau keine Unfälle

30.10. – 9.11. 2020 bauliche Massnahme

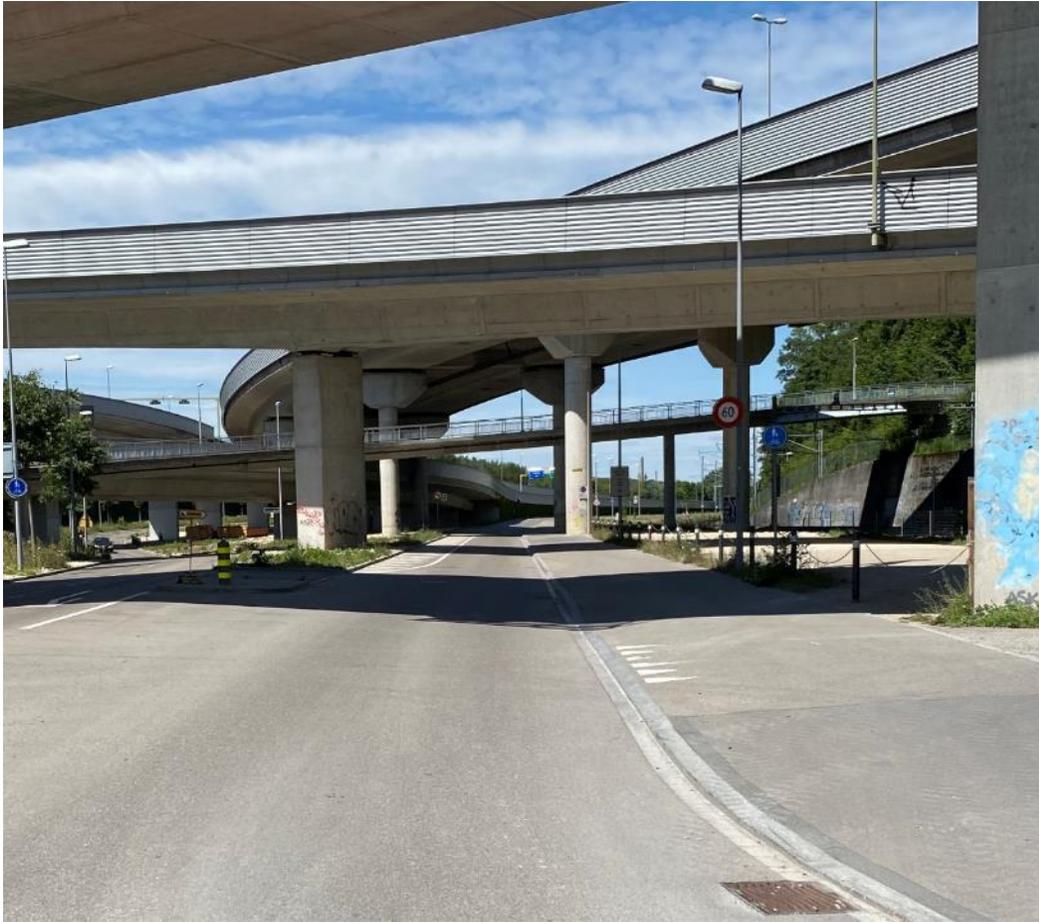
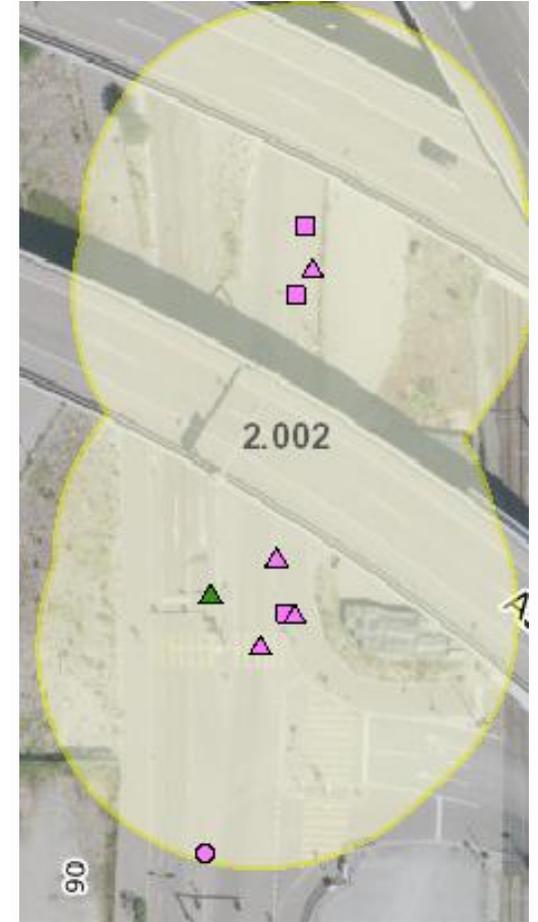
Plötzliche Häufung von Selbstunfällen

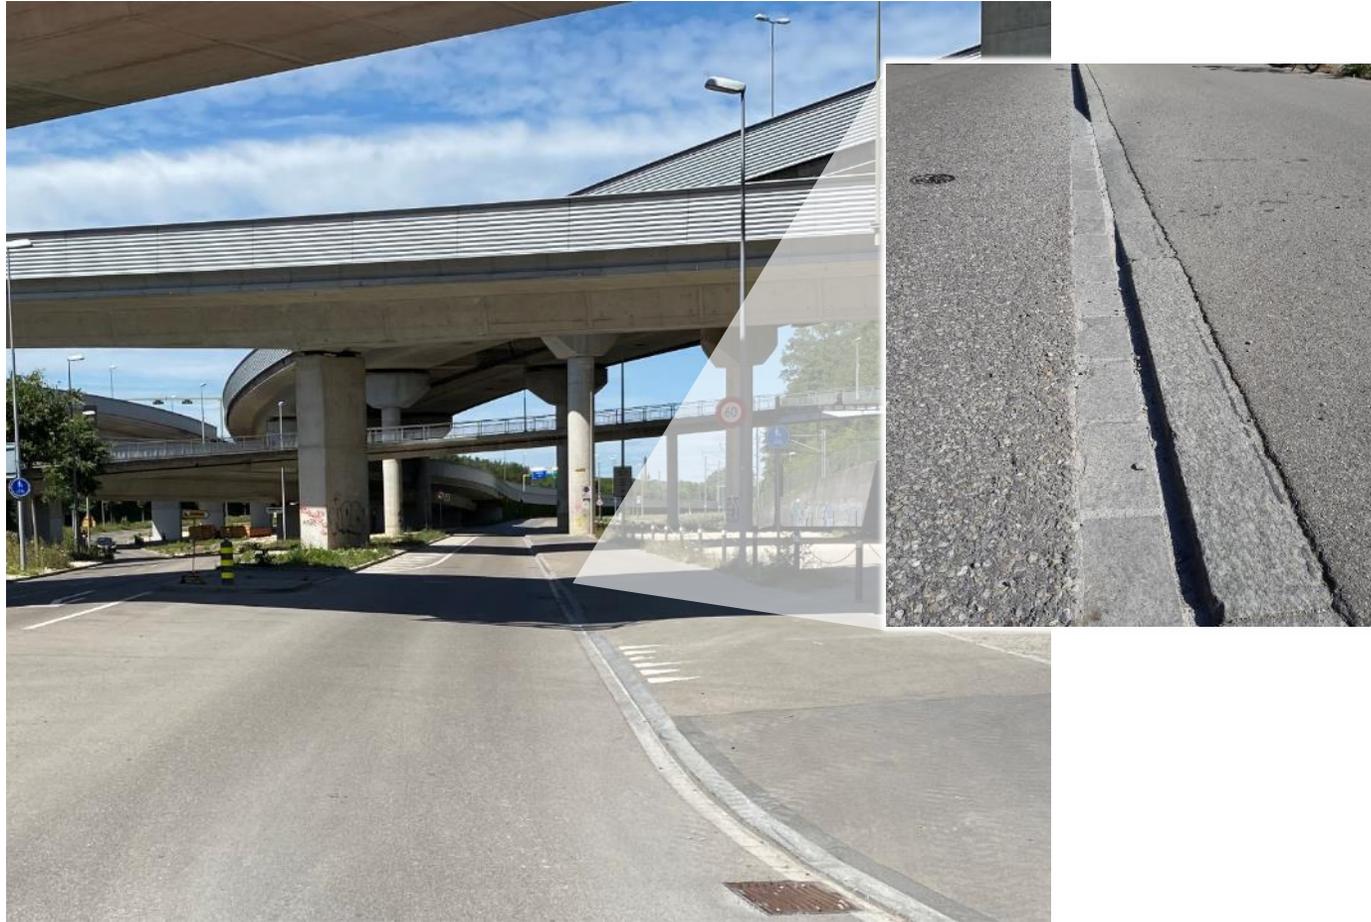
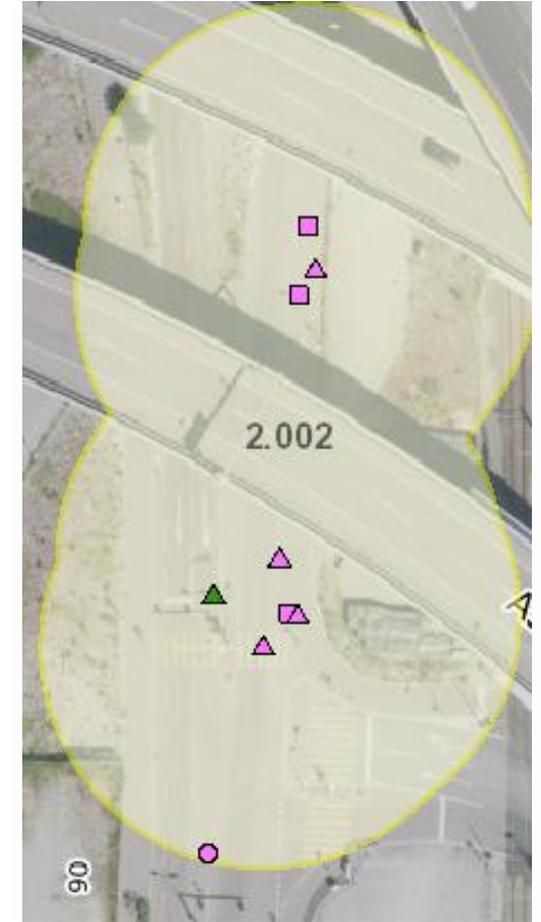
Plötzliche Häufung von Selbstunfällen

Kleinigkeiten können relevant sein

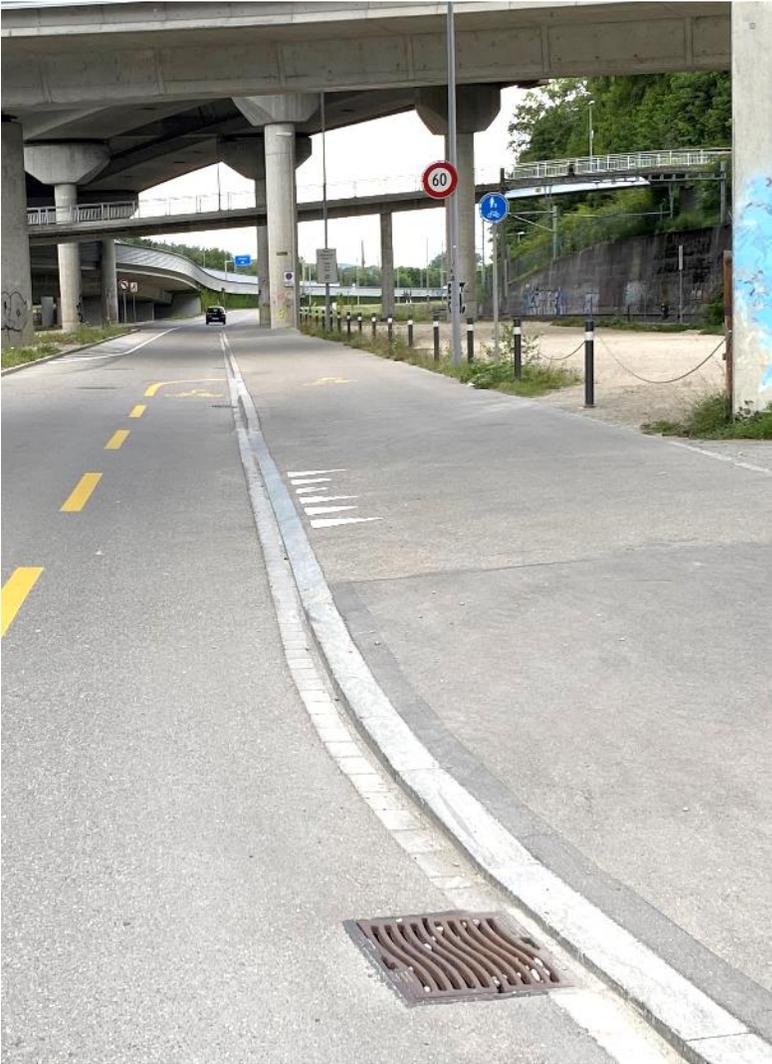
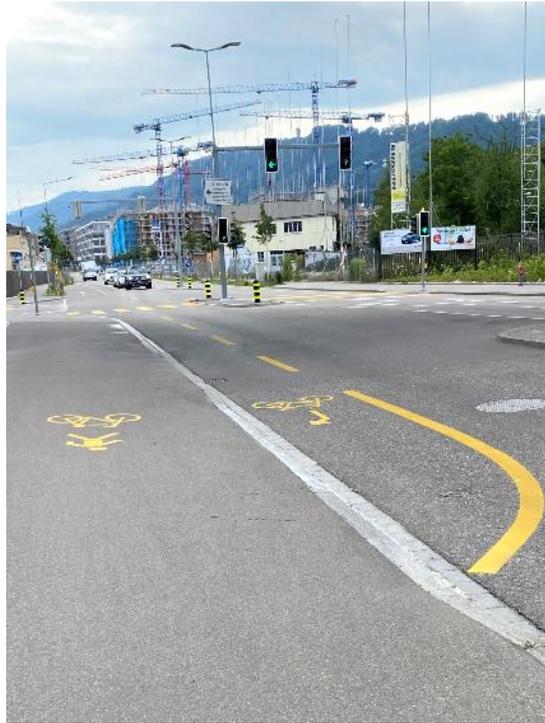
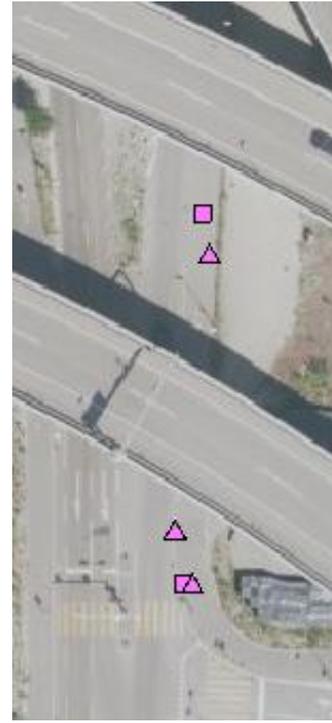
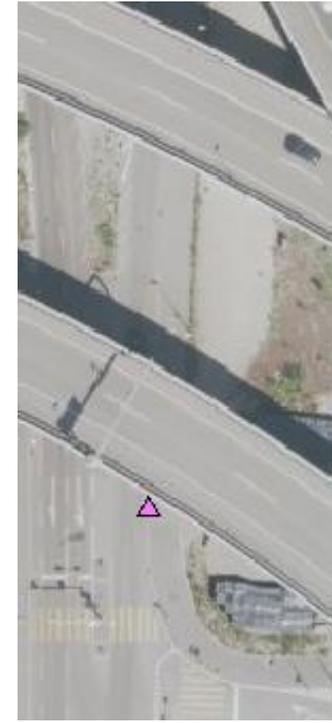
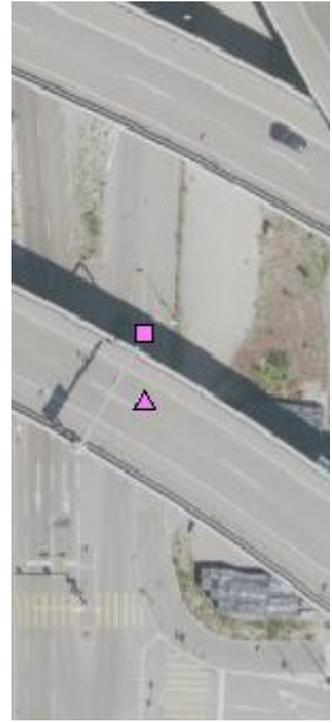
War die Massnahme wirksam?

1.9.2020 Bauliche Massnahme

Bei den geringen Unfallzahlen sind Wirkungskontrollen nur Annäherungen.

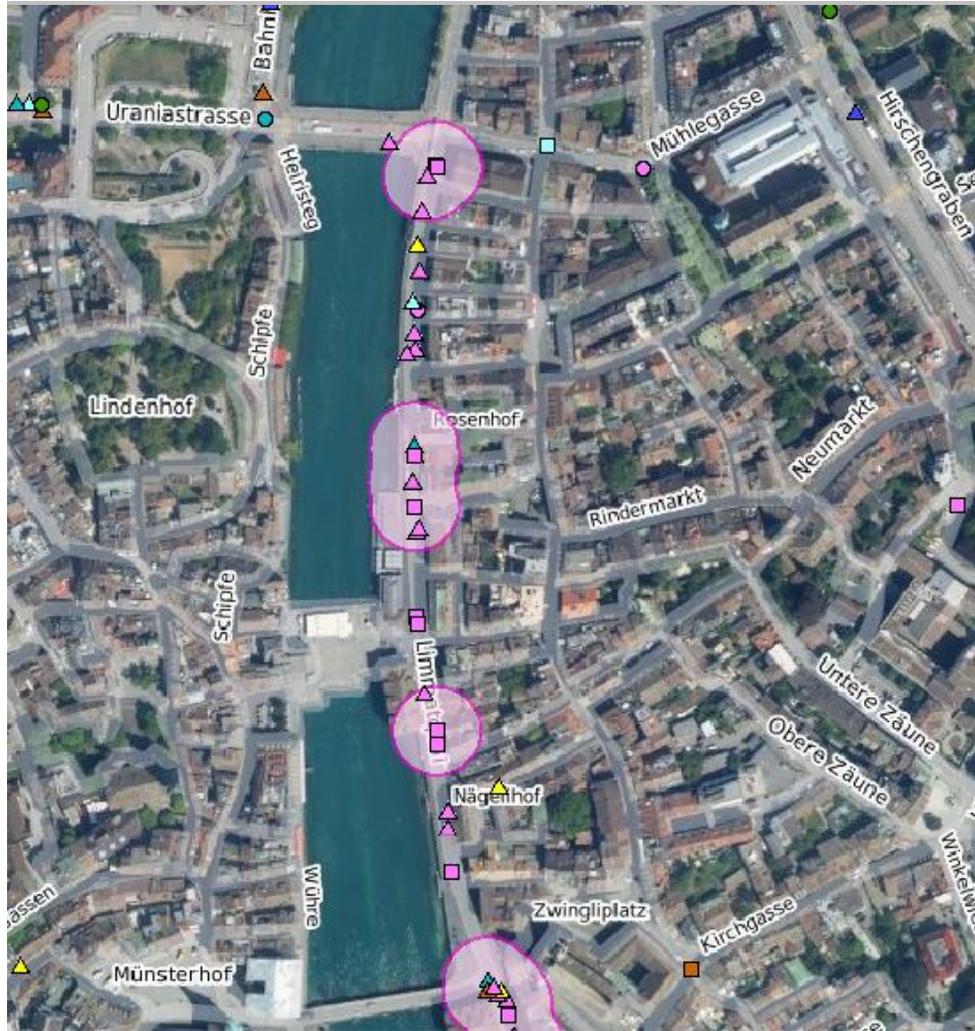
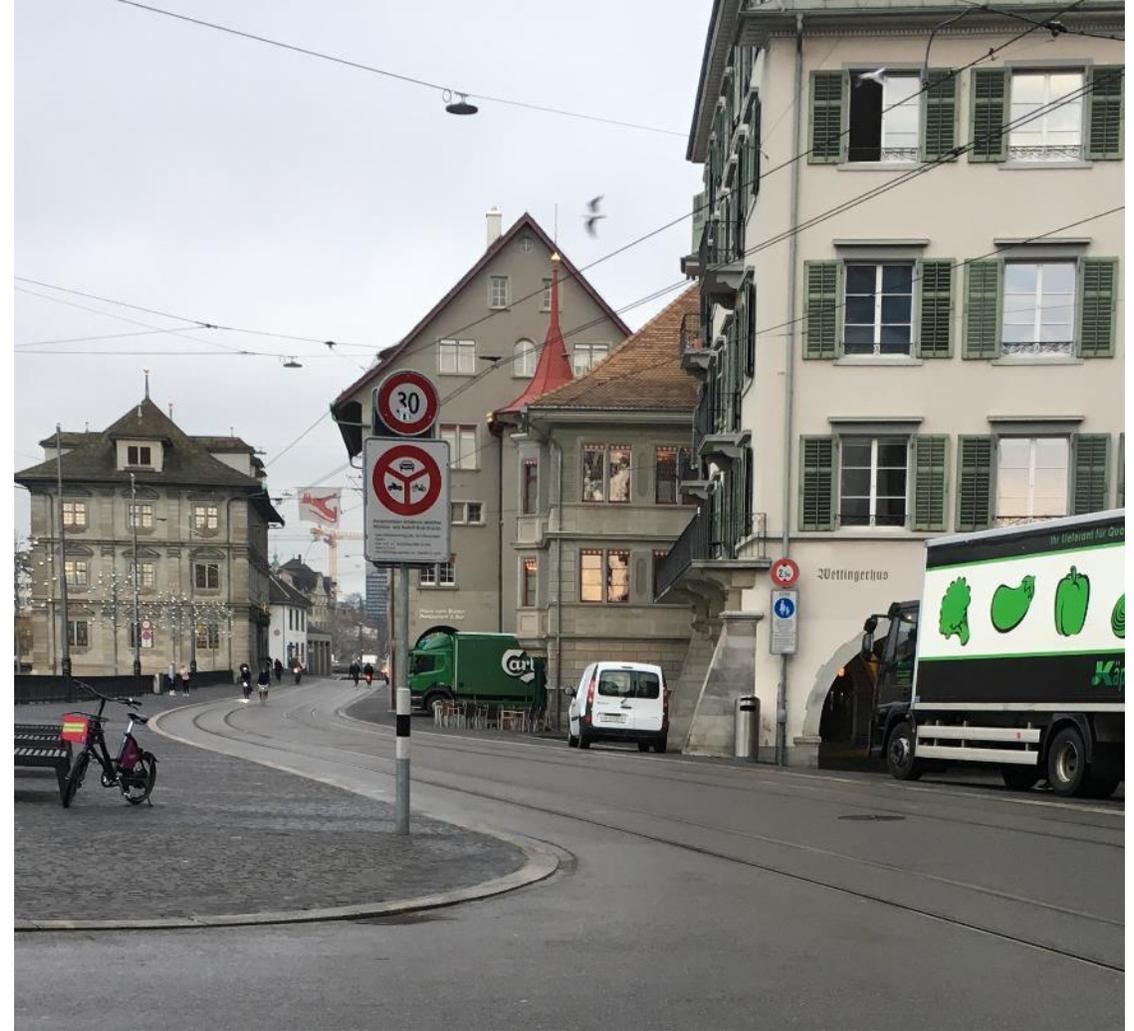
Tramgleise als häufige Unfallursache

Meist eine Kombination von Faktoren
