Fassadenbegrünung

Machbarkeitsstudie

Begrünung Südfassade Hochhaus

Triemli Zürich

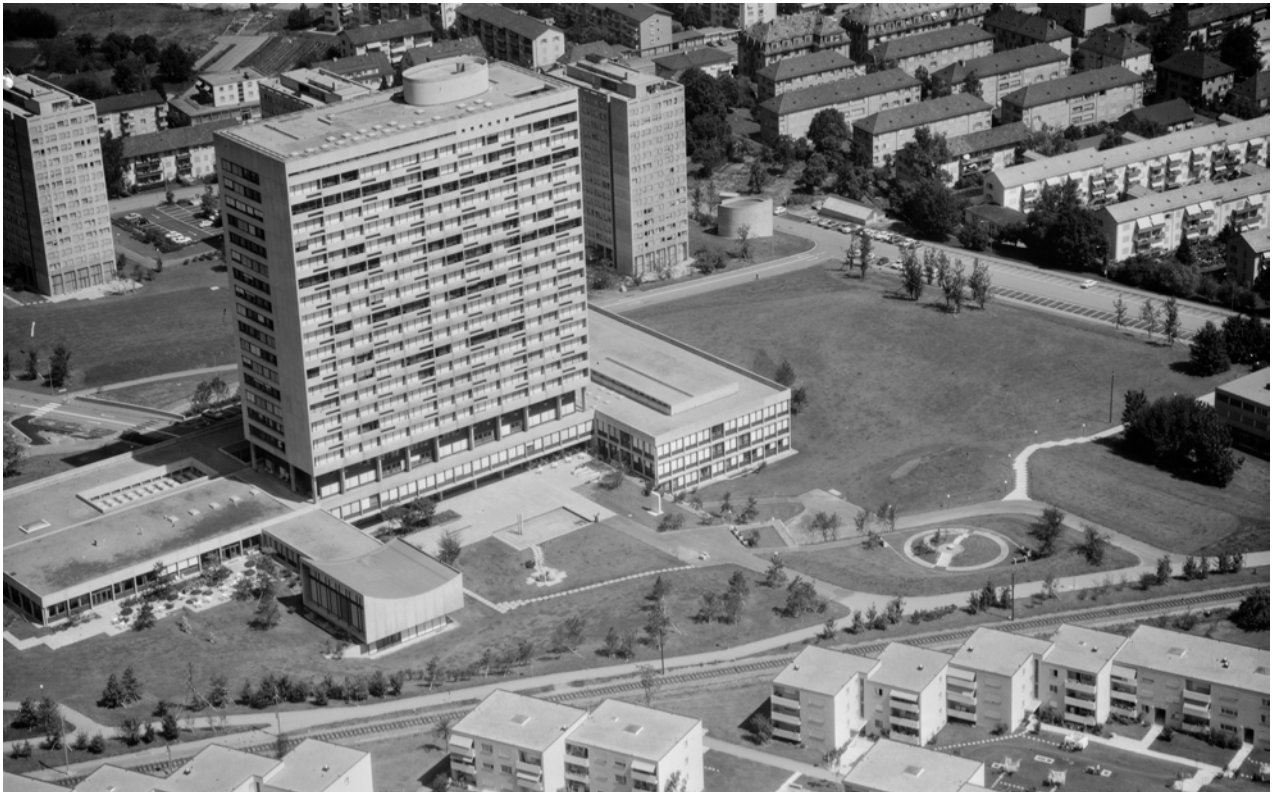
Abb. 2: Luftaufnahme von Süden, 1971

Die Bauten sind aufgeteilt in ein 20-geschossiges Bettenhochhaus mit einem angebauten 4-geschossigen Behandlungs- und einem 2-geschossigen Wirtschaftstrakt. Das eigentliche Bettenhochhaus steht auf einem 3-geschossigen verbreiterten Kellerunterbau, in dem auch das unterirdische Notspital liegt. Dem Bettenhaus vorgelagert ist das Saalgebäude.

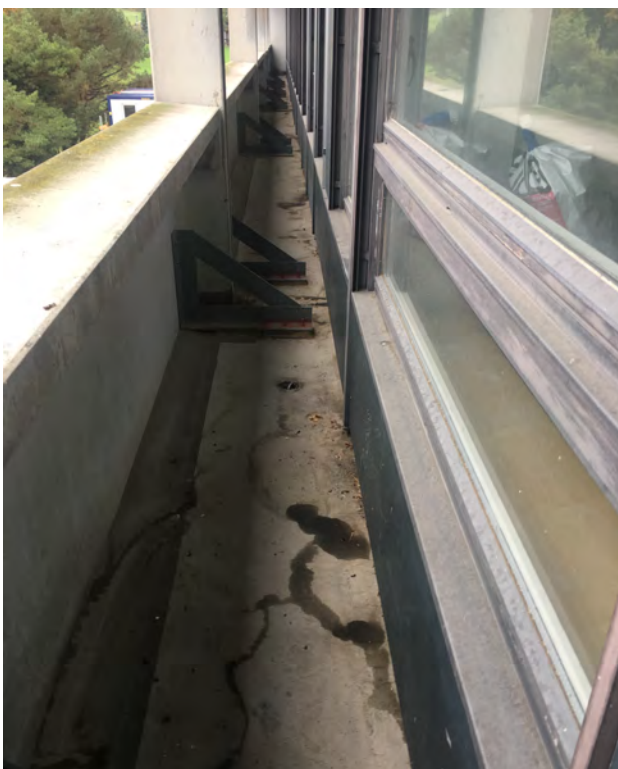
Abb 7: Balkonebene mit geschlossener Brüstung

Ein allfälliges Entfernen der bestehenden Betonbrüstungen ergäbe zusätzlichen Spielraum von 330 kg/m bei den geschlossenen und 130 kg/m bei den offenen Brüstungen. Davon abzuziehen ist das Gewicht für eine andere Form der Absturzsicherung.⁵

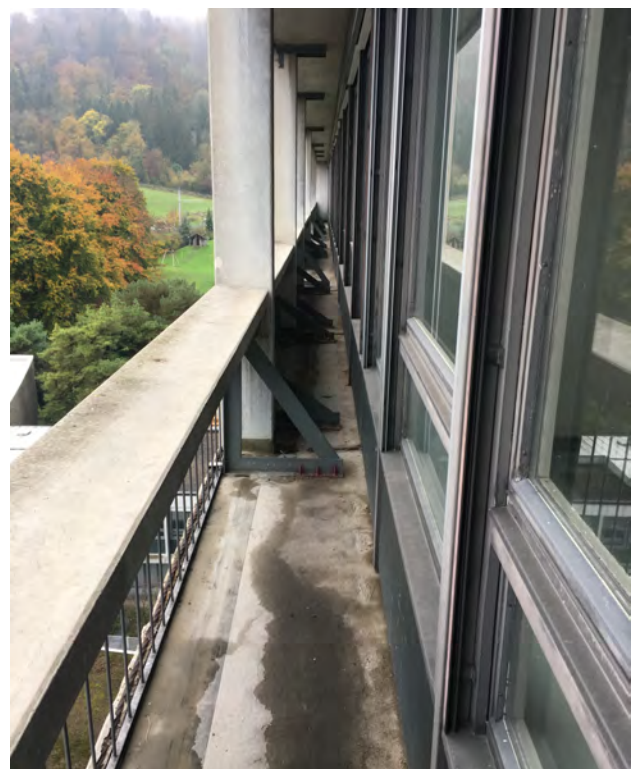
Abb 8: Balkonebene mit im Vordergrund offener Brüstung

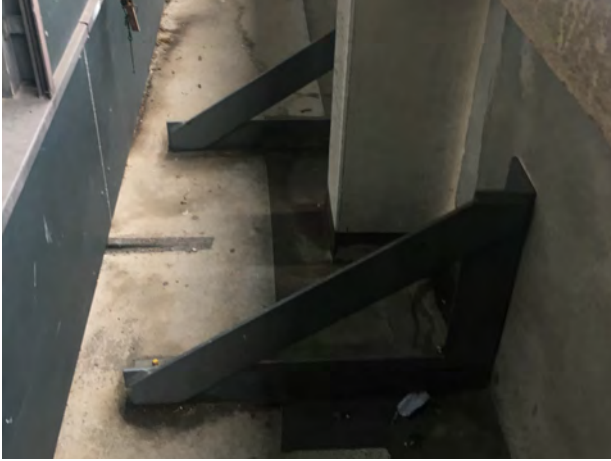
Abb. 9: Nachgerüstete Befestigung der Brüstungselemente

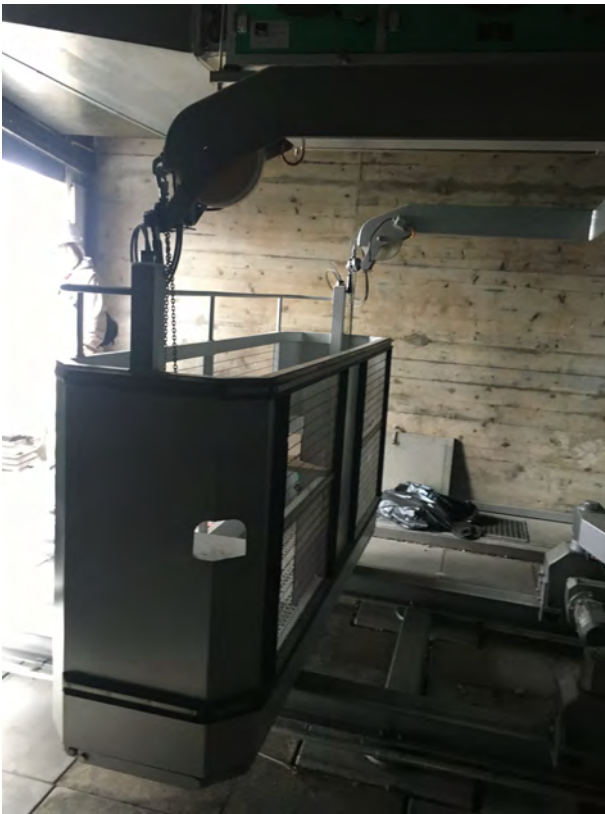
Abb. 11: Fassadenbefahranlage in Garage auf dem Dach

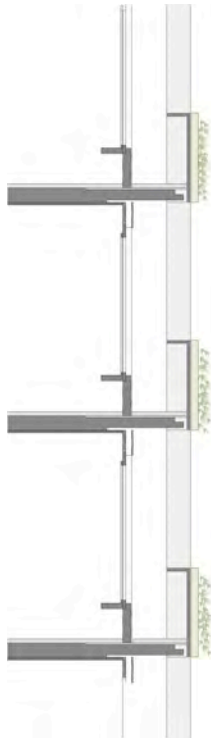
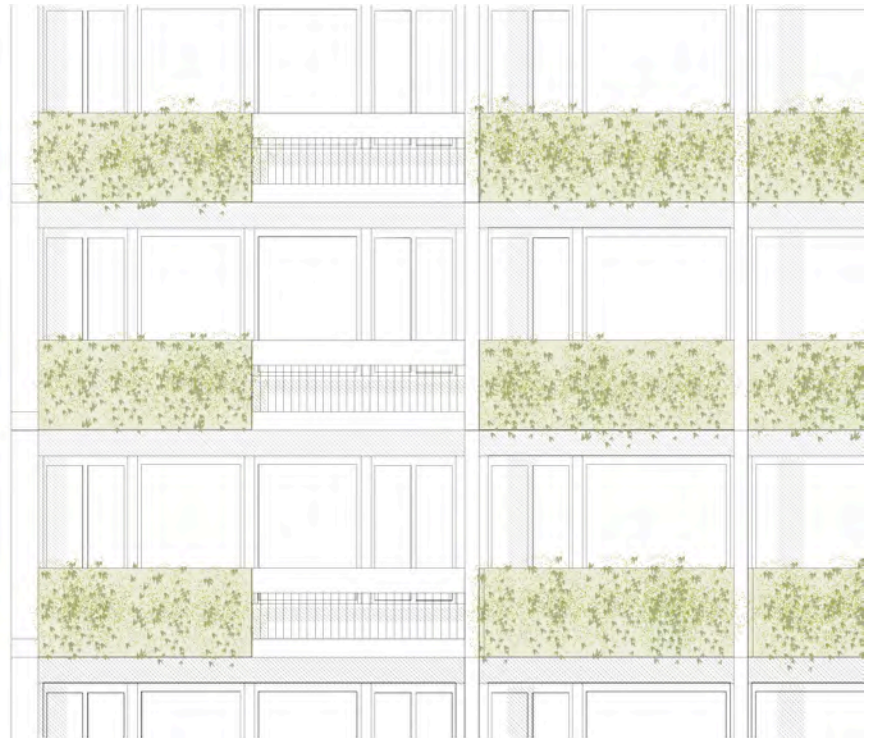
Schnitt M 1:100

Flächige oder modulare Systeme wären grundsätzlich geeignet zur Montage auf die Aussenflächen der Brüstungen. Kleinklimatisch hätte dies positive Auswirkungen. Das Ziel der Verschattung der Fensterflächen, und somit ein effektiver sommerlicher Wärmeschutz für die dahinterliegenden Räume kann jedoch damit nicht erreicht werden. Ausserdem sind sowohl Anfälligkeit wie Unterhaltsaufwand beträchtlich.

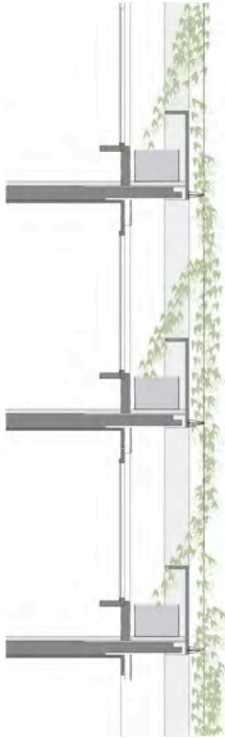
Schnitt M 1:100

5.3.1 Regalsystem mit Rankseilen (Lösungsweg 2)

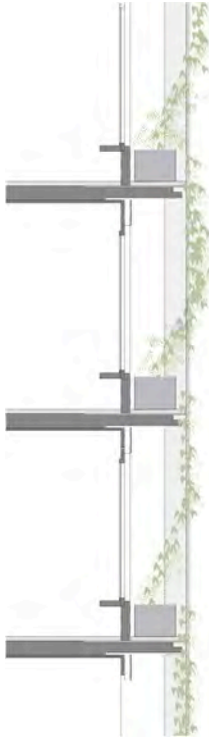
Schnitt M 1:100

5.3.2 Regalsystem mit Ranknetz als Ersatz Betonbrüstung (Lösungsweg 3)

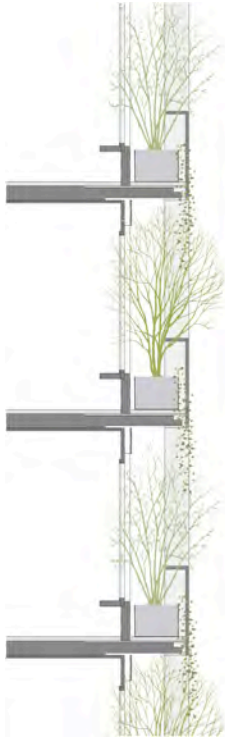
Schnitt M 1:100

5.3.3 Regalsystem mit Gehölzbepflanzung (Lösungsweg 4)

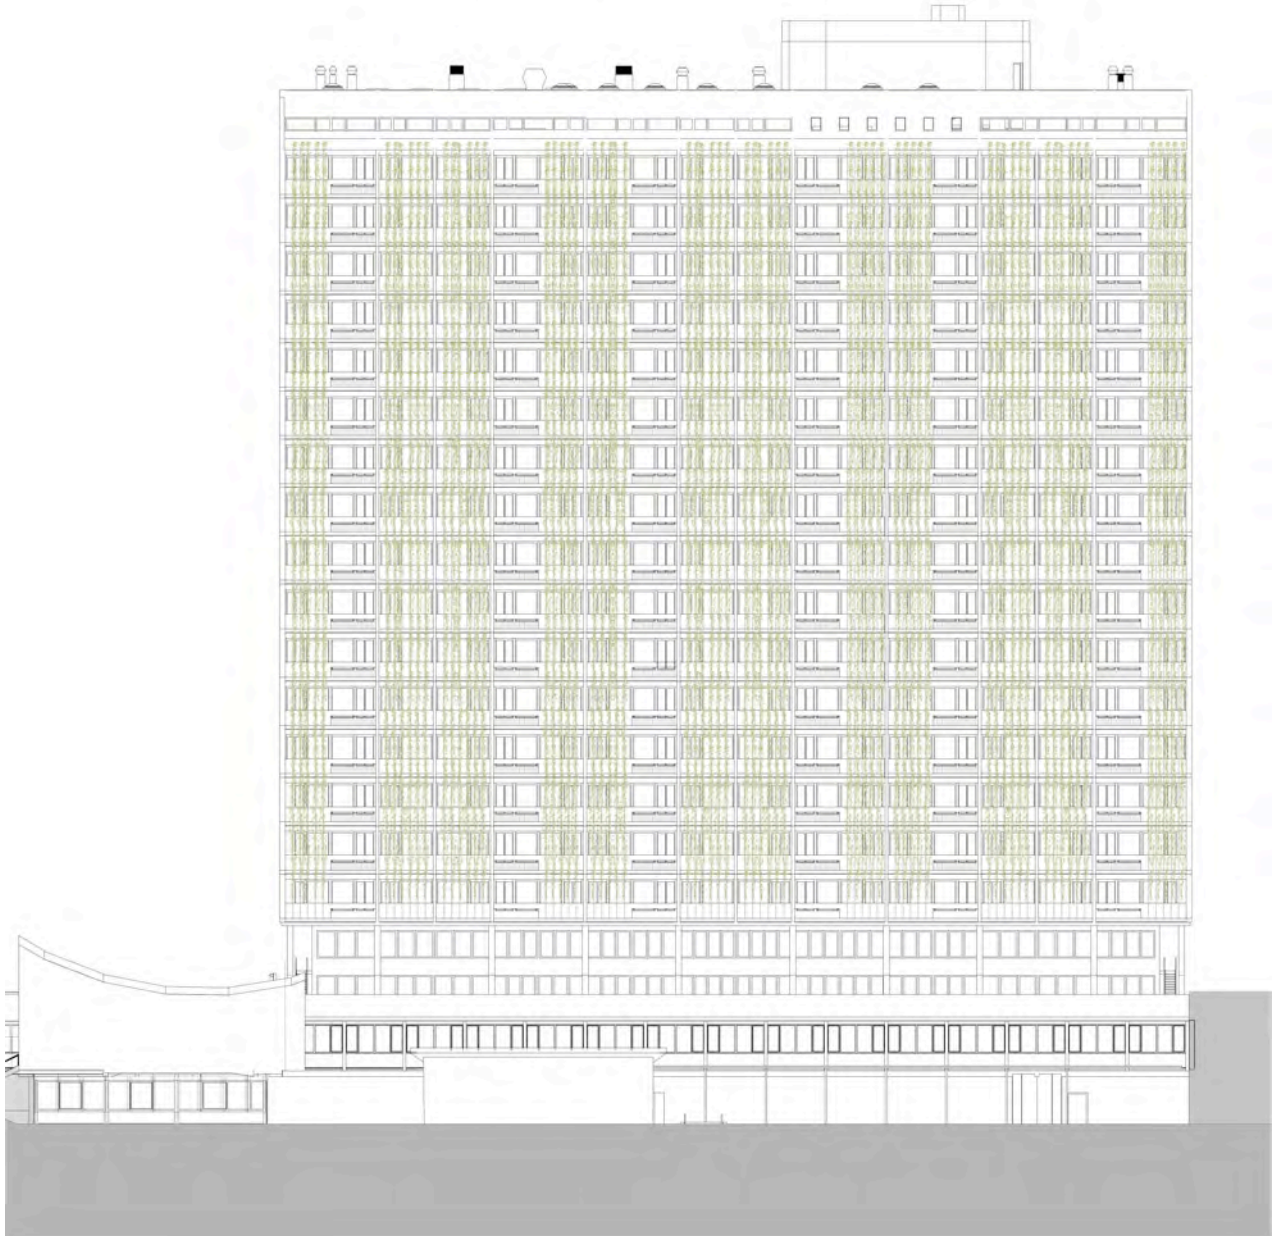
Fassadenansicht M 1:500

6.1 Regalsystem mit Rankseilen (Lösungsweg 2)

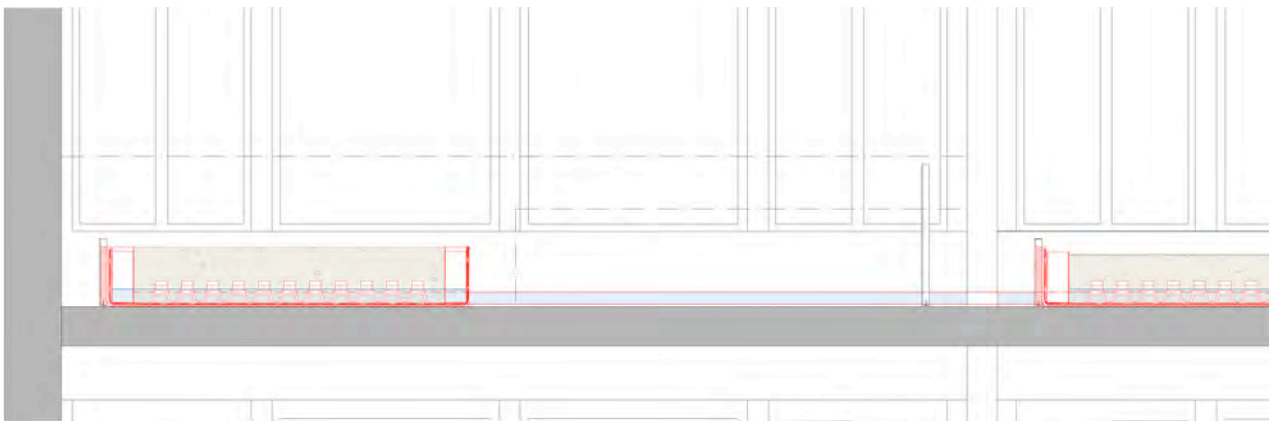
Längsschnitt M 1:50

Es wird von davon ausgegangen, dass ab der Sanitärzentrale das Wasser mit 8-10bar, 100Mikro gefiltert und netzgetrennt zur Verfügung gestellt wird. In der Zentrale wird Platz für Installationen und Steuerung benötigt. Von dort erfolgt durch den Systemlieferanten die Wasserzuführung und Steuerleitung ausserhalb der Fassade auf die einzelnen Geschosse, wo die Magnetventile mit vorgeschalteten Druckreduzierventilen lokalisiert sind.

Die Bewässerung der Vegetationstragschicht beruht auf einem korrespondierenden Wasseranstau. Auf demselben Stockwerk sind sämtliche Gefässe sowohl innerhalb wie auch untereinander mit Rohren verbunden. Die Wassereinspeisung erfolgt in der Mitte des jeweiligen Geschosses über einen Kontrollschacht. Von dort breitet sich der Wasserstand auf beide Seiten aus. Ein Sensor an dem einen Ende regelt innerhalb eines vorgegebenen Spektrums den Wasserstand. Durch dieses System wird eine regelmässige Wasserversorgung der Einzelgefässe sichergestellt, das Risiko von austrocknenden Bereichen minimiert und kein Überschusswasser verbraucht.

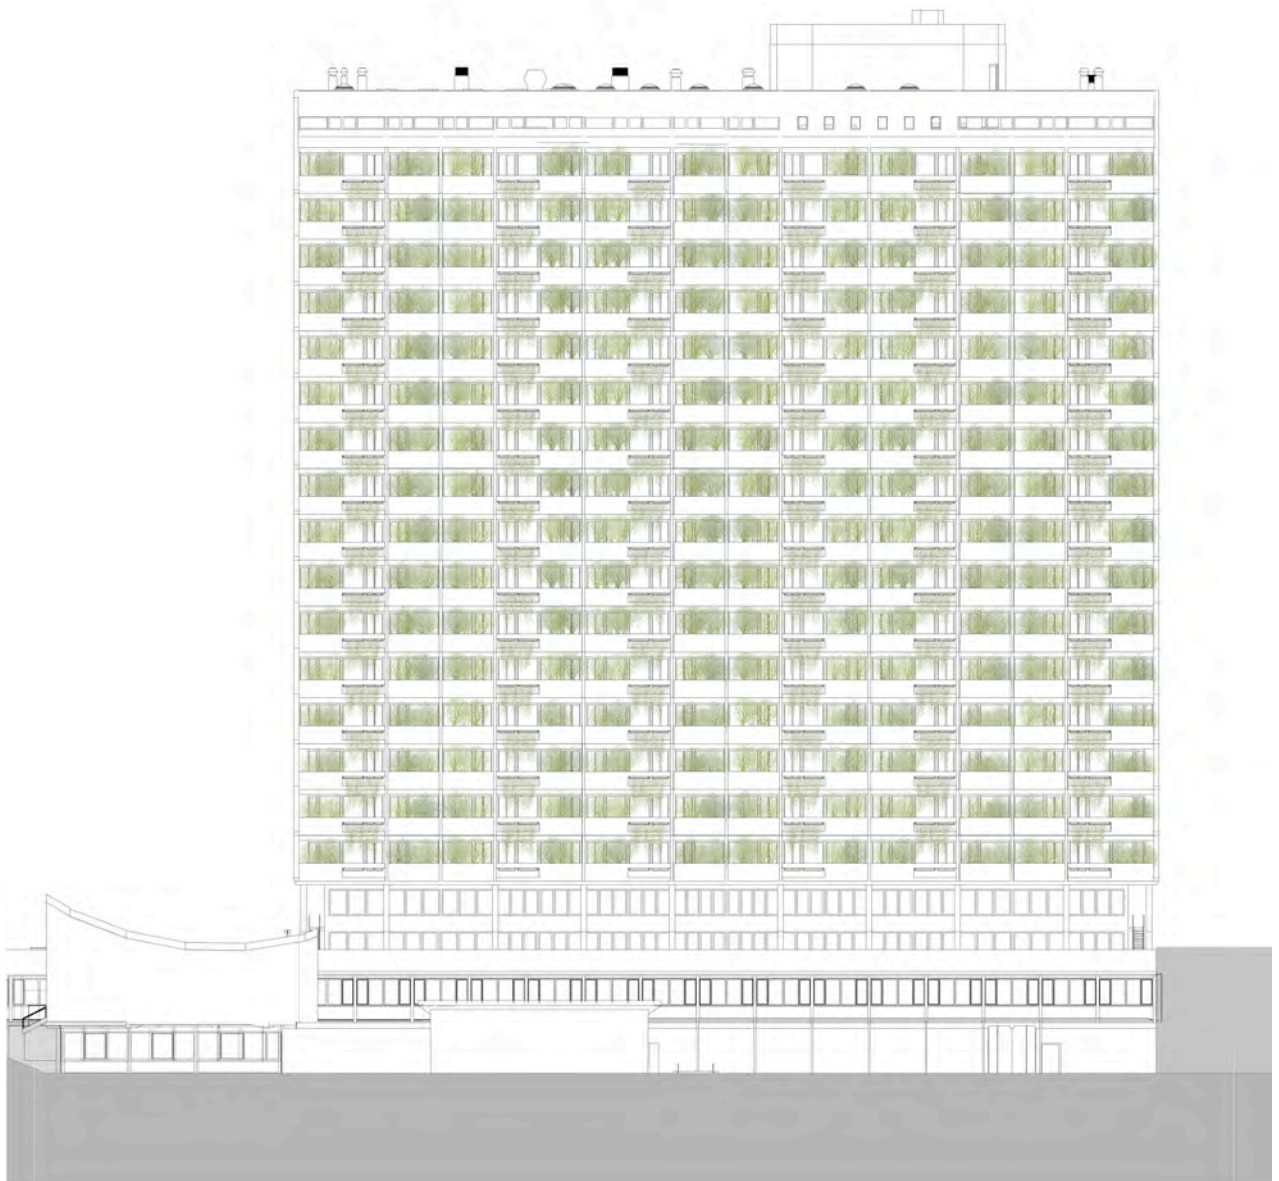
Fassadenansicht M 1:500
